**Freiflächenkonzept
Börnersee Borgsdorf**

Gesamtbearbeitungszeitraum 2015/16
Stand: Januar 2017

Auftraggeber:
Stadtverwaltung Hohen Neuendorf
FD Stadtplanung
Oranienburger Str. 2
16540 Hohen Neuendorf

Auftragnehmer:
gruppe F Landschaftsarchitekten
info@gruppef.com
Gneisenaustraße 41
10961 Berlin

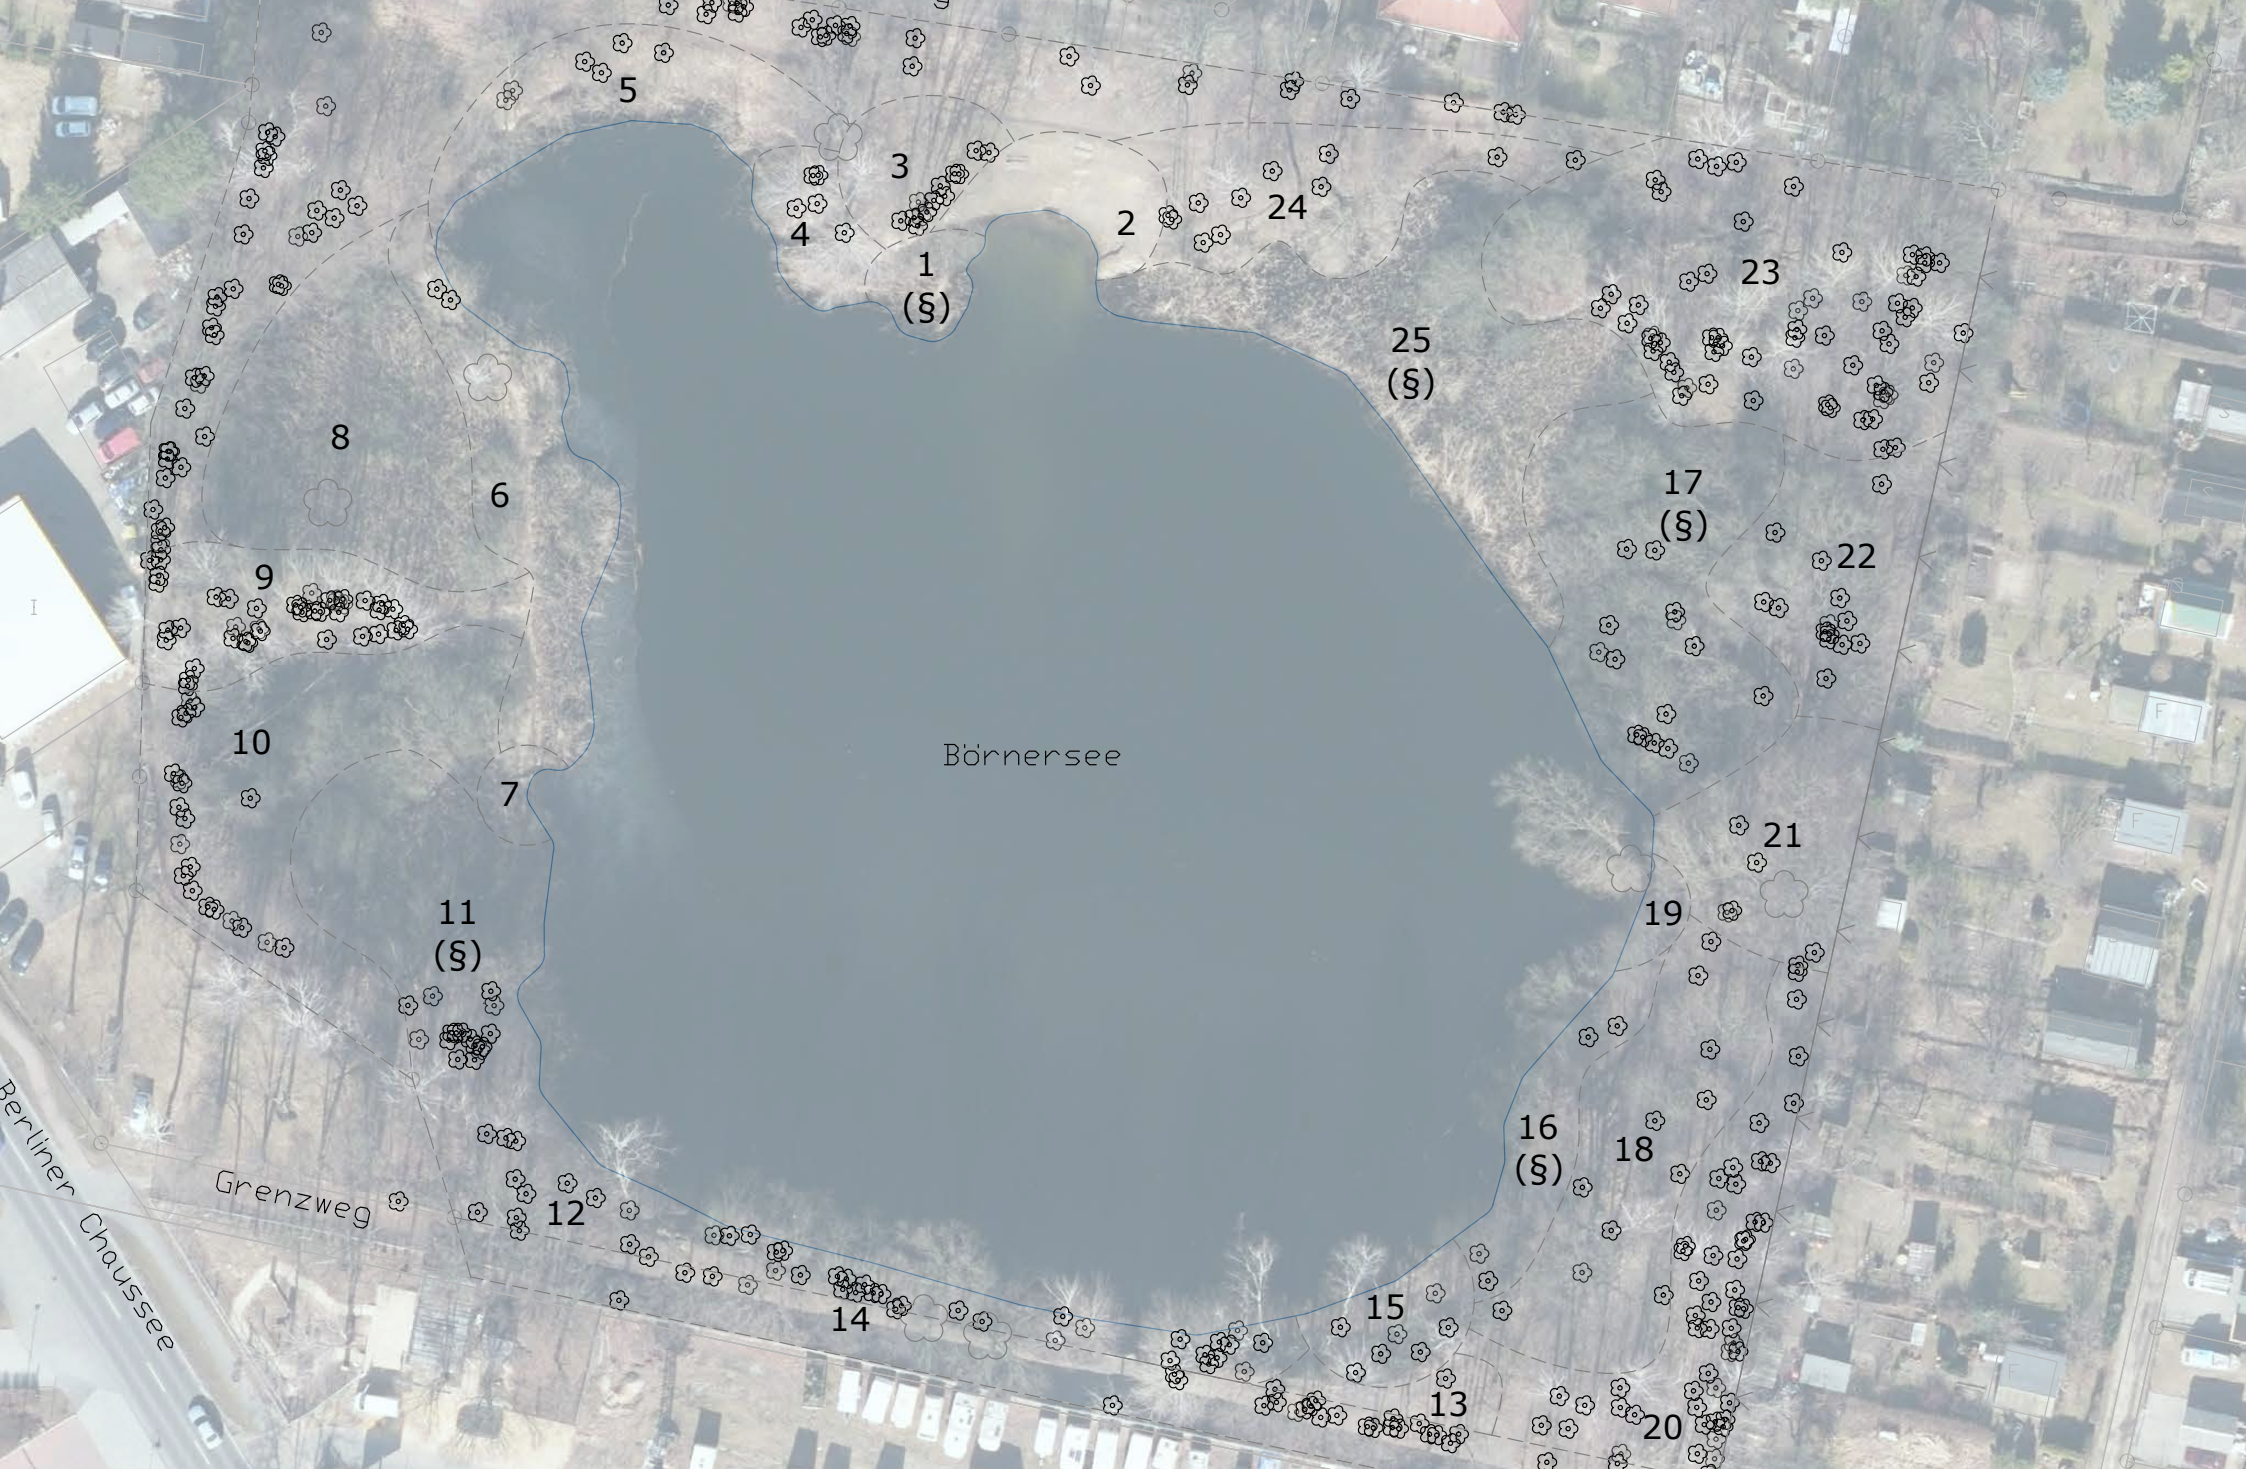
Bestandsaufnahme der Landschaftsstrukturen

Der Börnersee ist ein recht idyllischer Ort, der allerdings durchgängig verlärmert ist (Verkehrslärm mindestens von der L20, vielleicht auch noch von der A10 herüberkommend). Teilbereiche des Ufers sind vermüllt; abschnittsweise ist das Ufer auch erosionsgefährdet. Insgesamt ist der Uferbereich sehr kleinteilig heterogen, von recht naturnah (teils mit geschützten Biotopen) bis deutlich anthropogen überprägt.

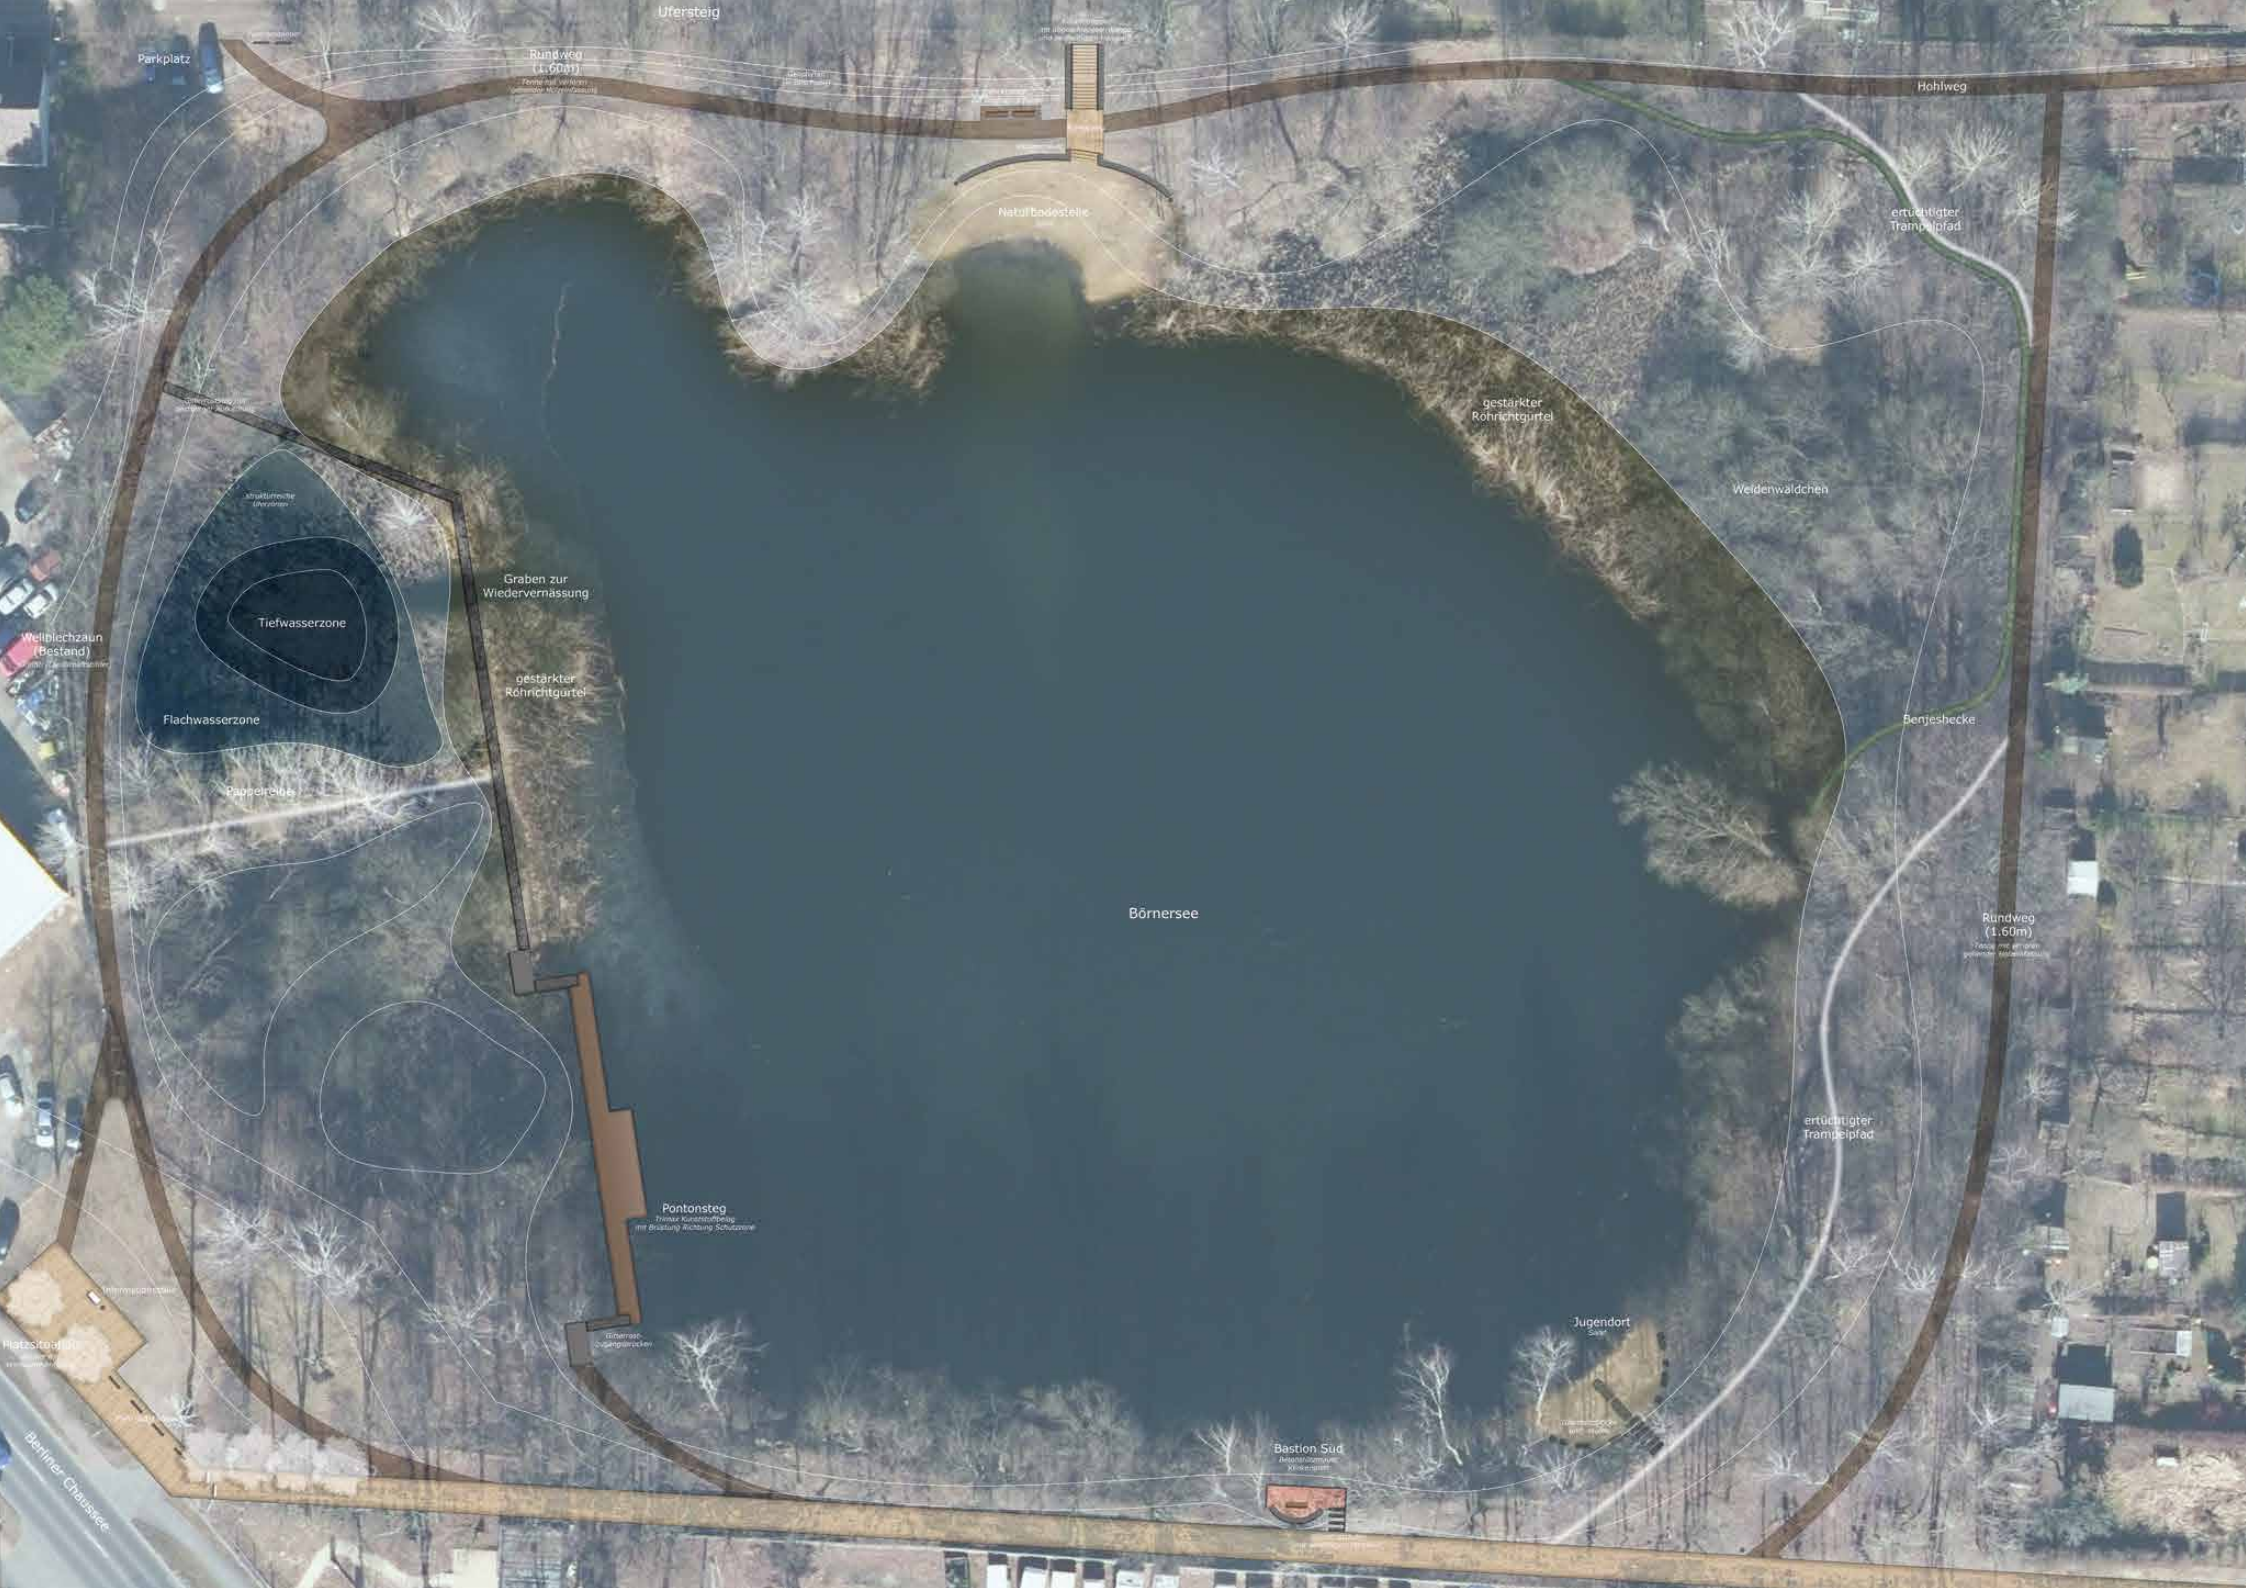
Rundweg
(1,60m)
Trasse mit einem
geringen Höhenunterschied

Wellblechzaun
(Bestand)
mit 1,2m Wellenlänge

Pontonsteg
Prüfer-Schleppsteg
mit Brüstung Richtung Schutzzone

Platzsteine
11m x 11m

Das Konzept für den Börnersee stärkt vorhandene Raumpotentiale und rückt die Arbeit mit den bestehenden Landschaftsstrukturen in den Vordergrund. Dabei werden vorhandene Nutzungen und ihre Spuren als Ausgangspunkt für räumliche Interventionen und Qualifizierungsmaßnahmen aufgegriffen. Die Ausformulierung von sechs Teilräumen bildet dabei das räumliche Grundgerüst des Konzeptes. Sie werden durch zwei unterschiedliche Wegehierarchien verbunden: einem außen laufenden, barrierearmen Rundweg und einigen durch die Teilräume laufende Schleichwege.

Ein Rundweg wird künftig die Hauptwegeerschließung am und um den Börnersee übernehmen. Er greift die vorgefundenen Trampelpfade auf und ertüchtigt sie. Er ist als 1.60m breiter Tennenweg geplant und unterstreicht somit den parkähnlichen Charakter des Freiraums. Diese Wegebreite lässt eine Begegnung zweier entgegenkommender Nutzer problemlos zu. Die Einfassung der wassergebundenen Wegedecke ist als eine verlorengelassene Holzeinfassung gedacht. Sie unterstreicht den weichen Charakter des Geländes und lässt den Rundweg im Laufe der Zeit mit der umgebenen Landschaft verschmelzen. Die gewählten Materialien sollen die räumlichen Eingriffe nicht zu sehr in den Vordergrund rücken, sondern sie behutsam in das Gelände einfügen.

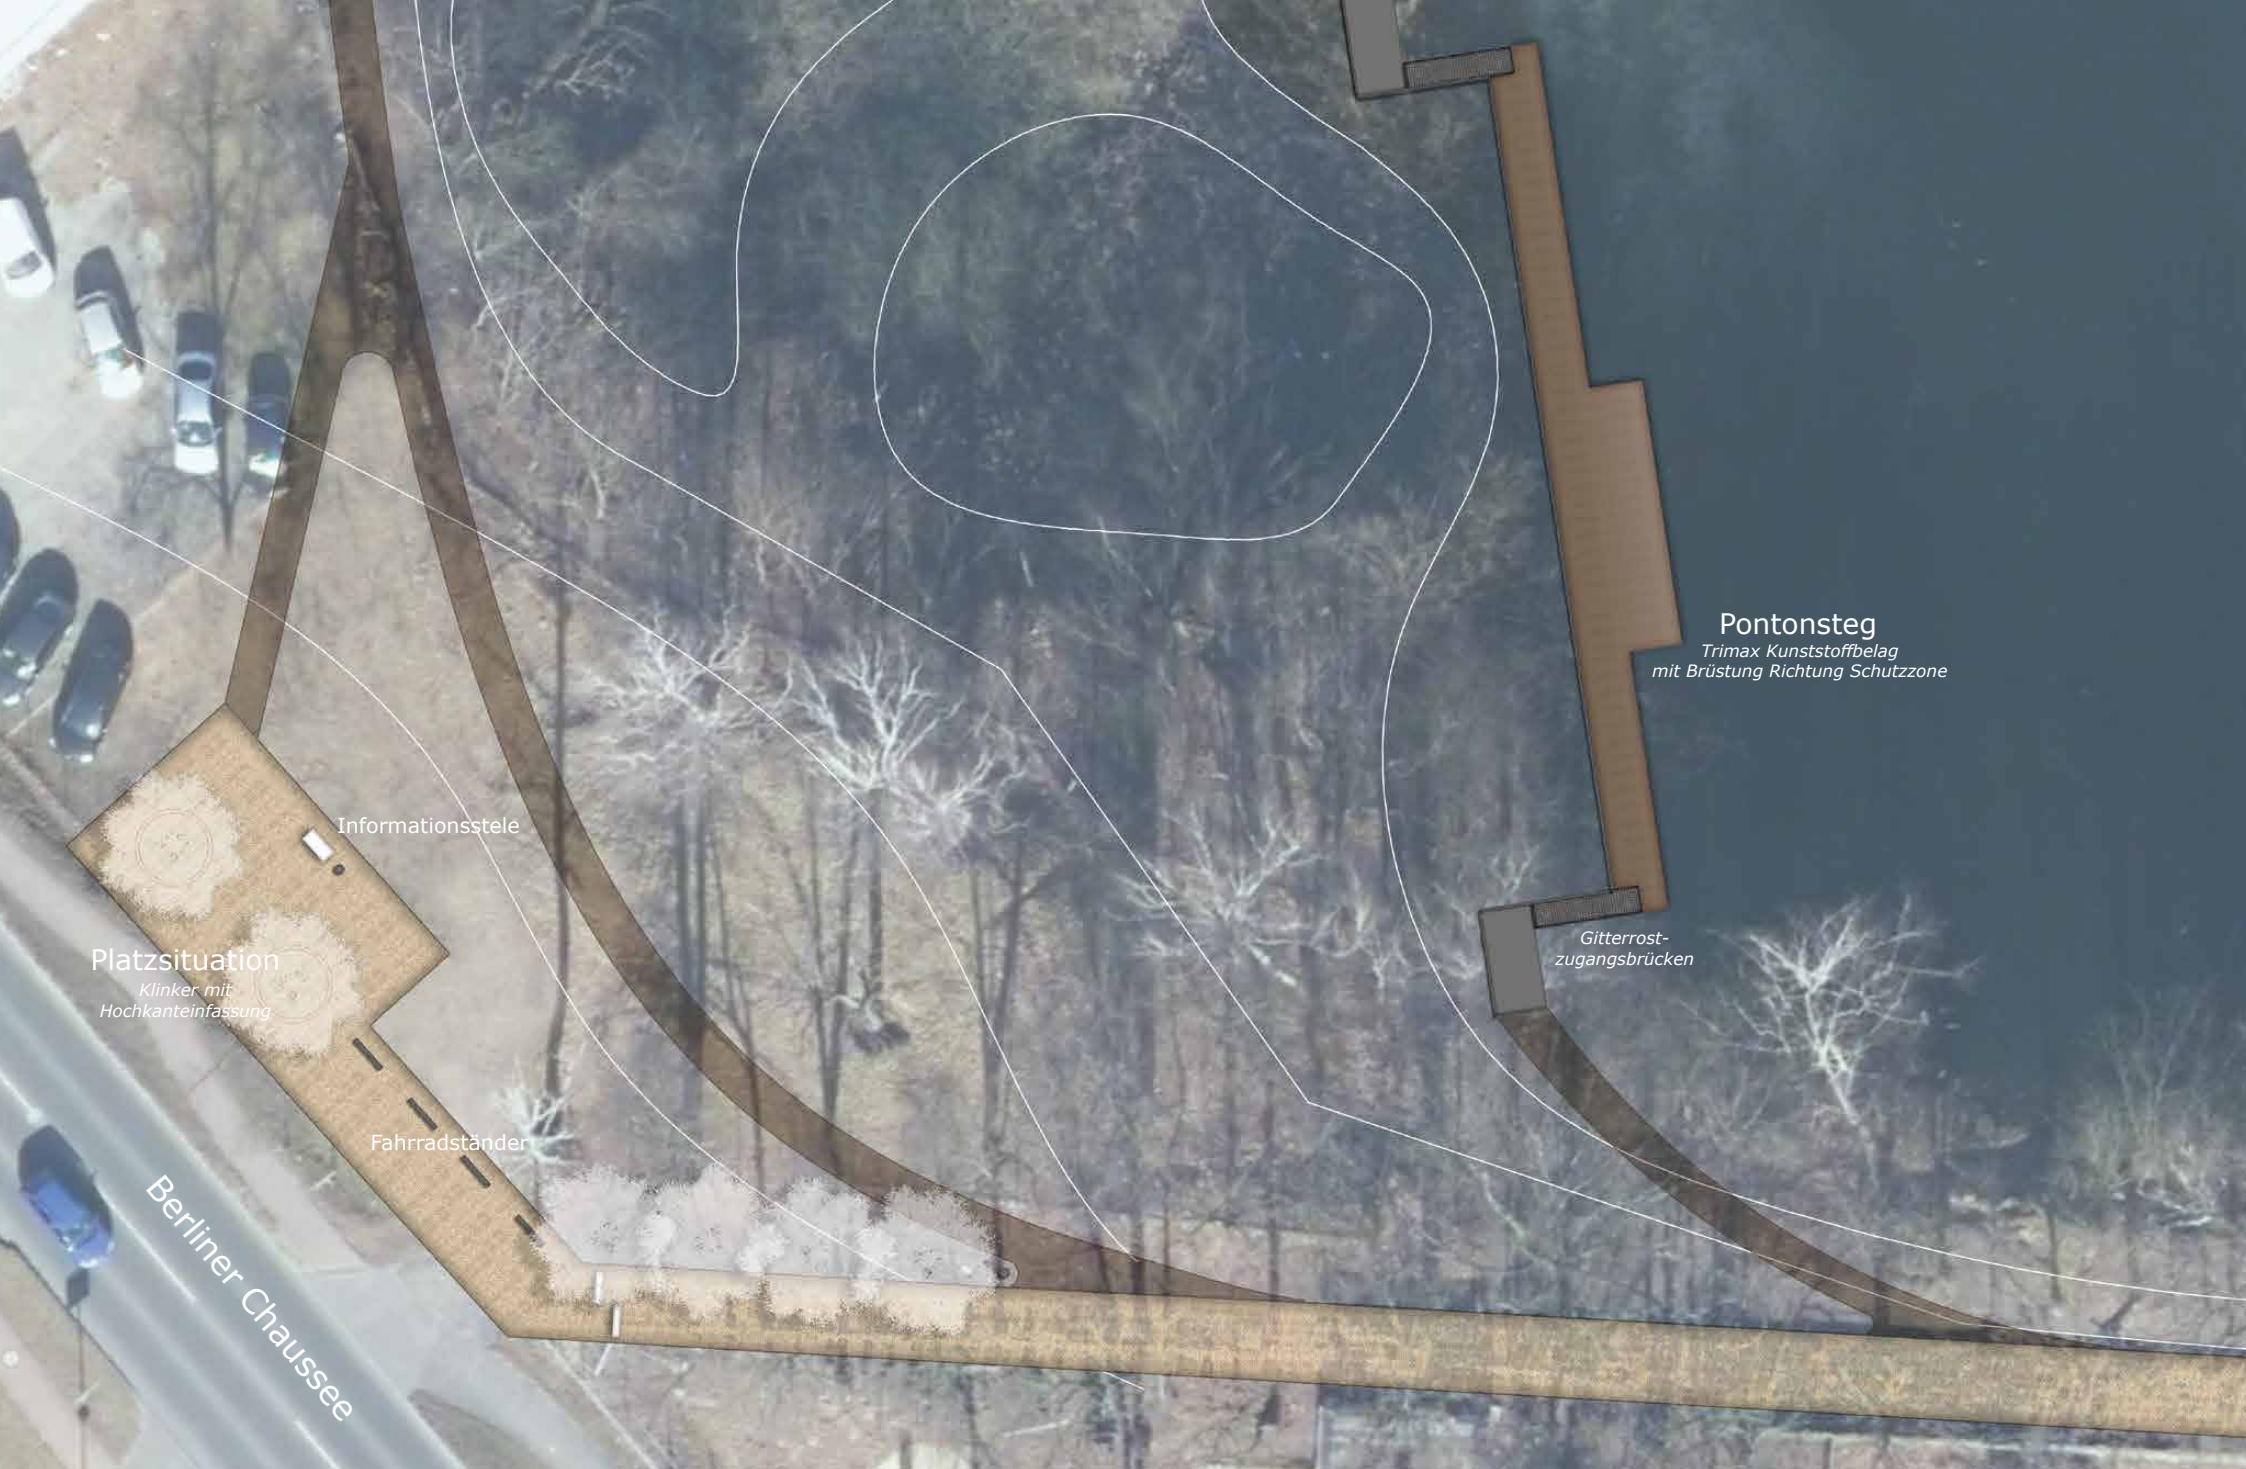
Informationstele

Platzsituation
Klinker mit Hochkanteinfassung

Pontonsteg

*Trimax Kunststoffbelag
mit Brüstung Richtung Schutzzone*

Gitterrost-
zugangsbrücken

Eine weiterer Zugang zum Seeufer soll an der westlichen Seite des Sees entstehen. Zur Zeit weist der sich dort befindende Röhrichtgürtel einige Lücken im Bestand auf: diese sind durch die informelle Schaffung von Angelstellen entstanden. Europaletten und weitere Nutzungsspuren weisen auf die Beliebtheit dieses Ortes für Angler hin. Der geplante Gitterroststeg soll den bisher entstandenen Trampelpfad zwischen Röhrichtgürtel und dichtem Vegetationsbestand im Westen ersetzen, denn hier soll ein Rückzugraum für Flora und Fauna geschaffen werden. Sie soll die Freiraumnutzer mental vom Herabsteigen des Steges abhalten. Durch die Durchlässigkeit der Gitterroste werden die Bodenfunktion und Vegetationsstrukturen lediglich minimal beeinträchtigt. Der schwimmende Pontonsteg knüpft direkt an den neu geplanten Gitterroststeg an. Er ist durch zwei Schorbäume mit dem Ufer verbunden und durch mit dem Wasserpegel schwankende Zugangsbrücken erreichbar. Der Steg besitzt eine durchgängige Breite von mindestens zwei Metern. Um ein Passieren bei gleichzeitiger Angelnutzung zu gewährleisten wird hier eine teilweise Aufweitung von weiteren zwei Metern vorgesehen. So wird einem möglichen Nutzungskonflikt entgegengewirkt. Die Belattung des Pontonsteges ist als so genannter Trimaxbelag vorgesehen. Dieser recycelte Kunststoff weist eine deutlich höhere Lebensdauer als eine Holzbelattung auf und ist dadurch wartungsärmer.

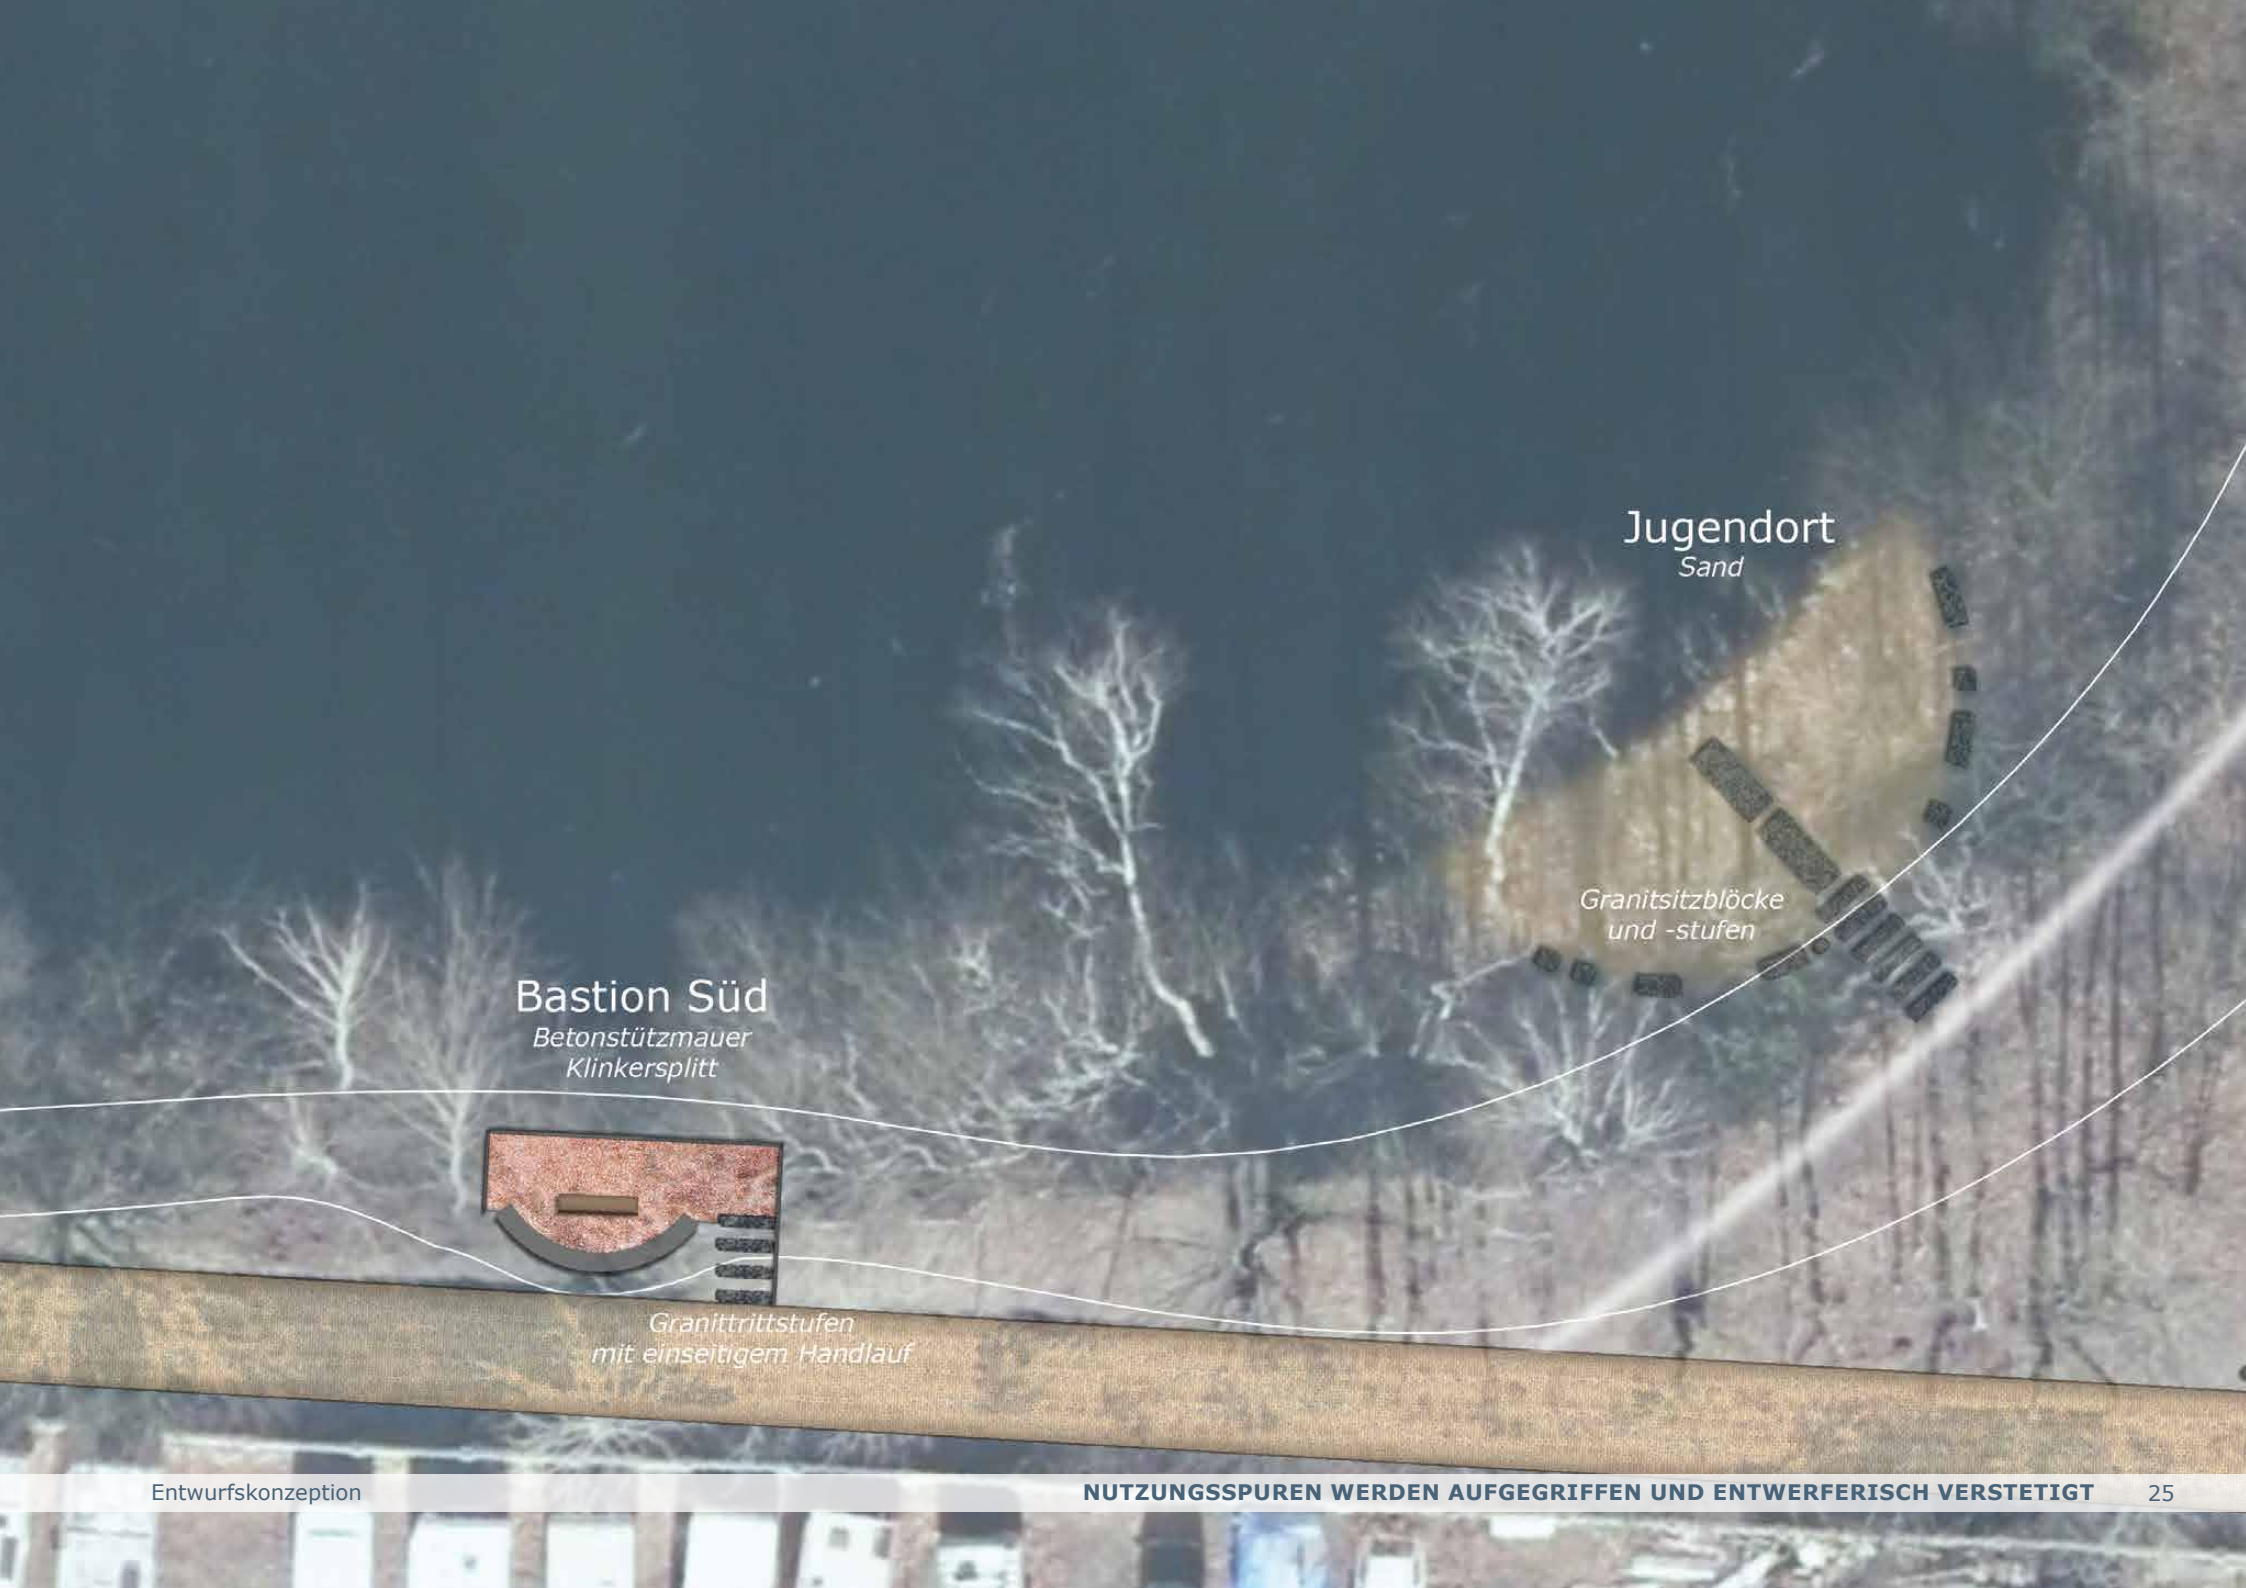
Jugendort
Sand

Granitsitzblöcke
und -stufen

Bastion Süd
*Betonstützmauer
Klinkersplitt*

Granittrittstufen
mit einseitigem Handlauf

Die am südlichen Seeufer liegende Bastion stellt ein Relikt früherer Tonziegeleigeschichte dar. Sie soll aufgearbeitet werden und als ein räumliches Pendant zur Naturbadestelle fungieren, denn auch hier lässt sich das Ufer des Börnersees gut überblicken. In der Böschung

liegende Granitblockstufen führen mittels eines einseitigen Handlaufs auf die Bastion. Eine Ausbesserung der Lesesteinmauer und das Abfangen der Höhe durch eine Betonstützmauer sind vorgesehen. Die Oberfläche des Balkons wird mit Klinkersplitt befestigt und eine Parkbank aufgestellt.

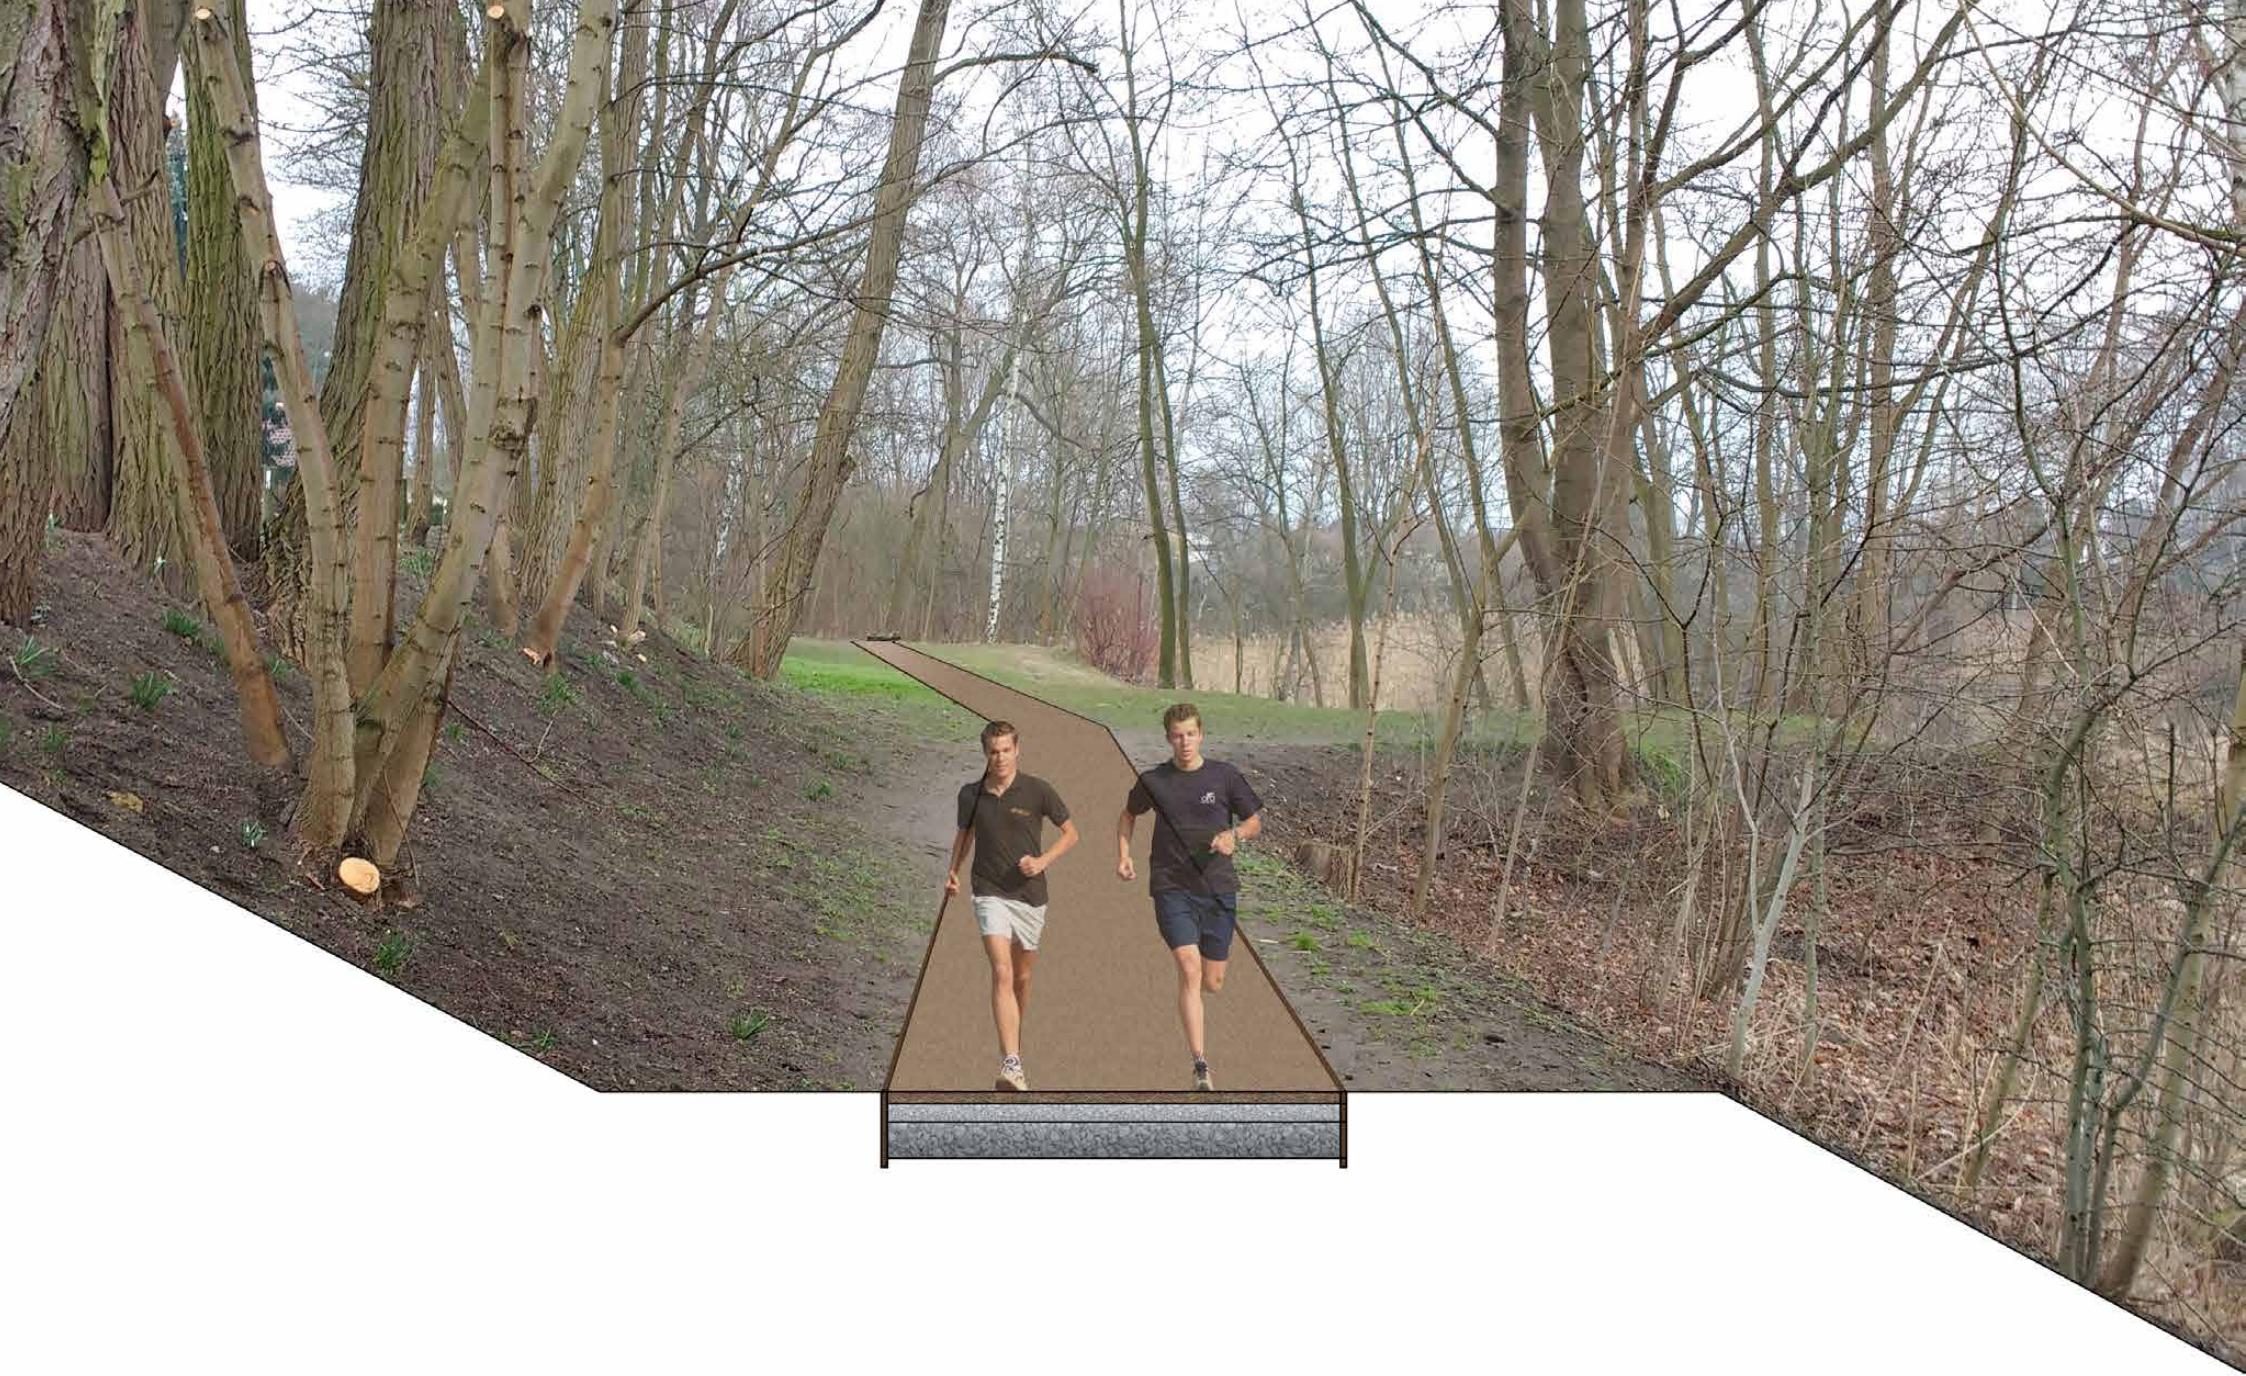
Entwurfdetails

Das Konzept sieht vier Aufenthaltsorte am Börnersee vor. Sie werden aus dem Bestand und den Beobachtungen abgeleitet. Die neu entstehenden Wege verbinden die vorgesehenen Aufenthaltsorte Naturbadestelle, Jugendort, südliche Bastion und Pontonsteg.

Gitterroststeg und Pontonsteg

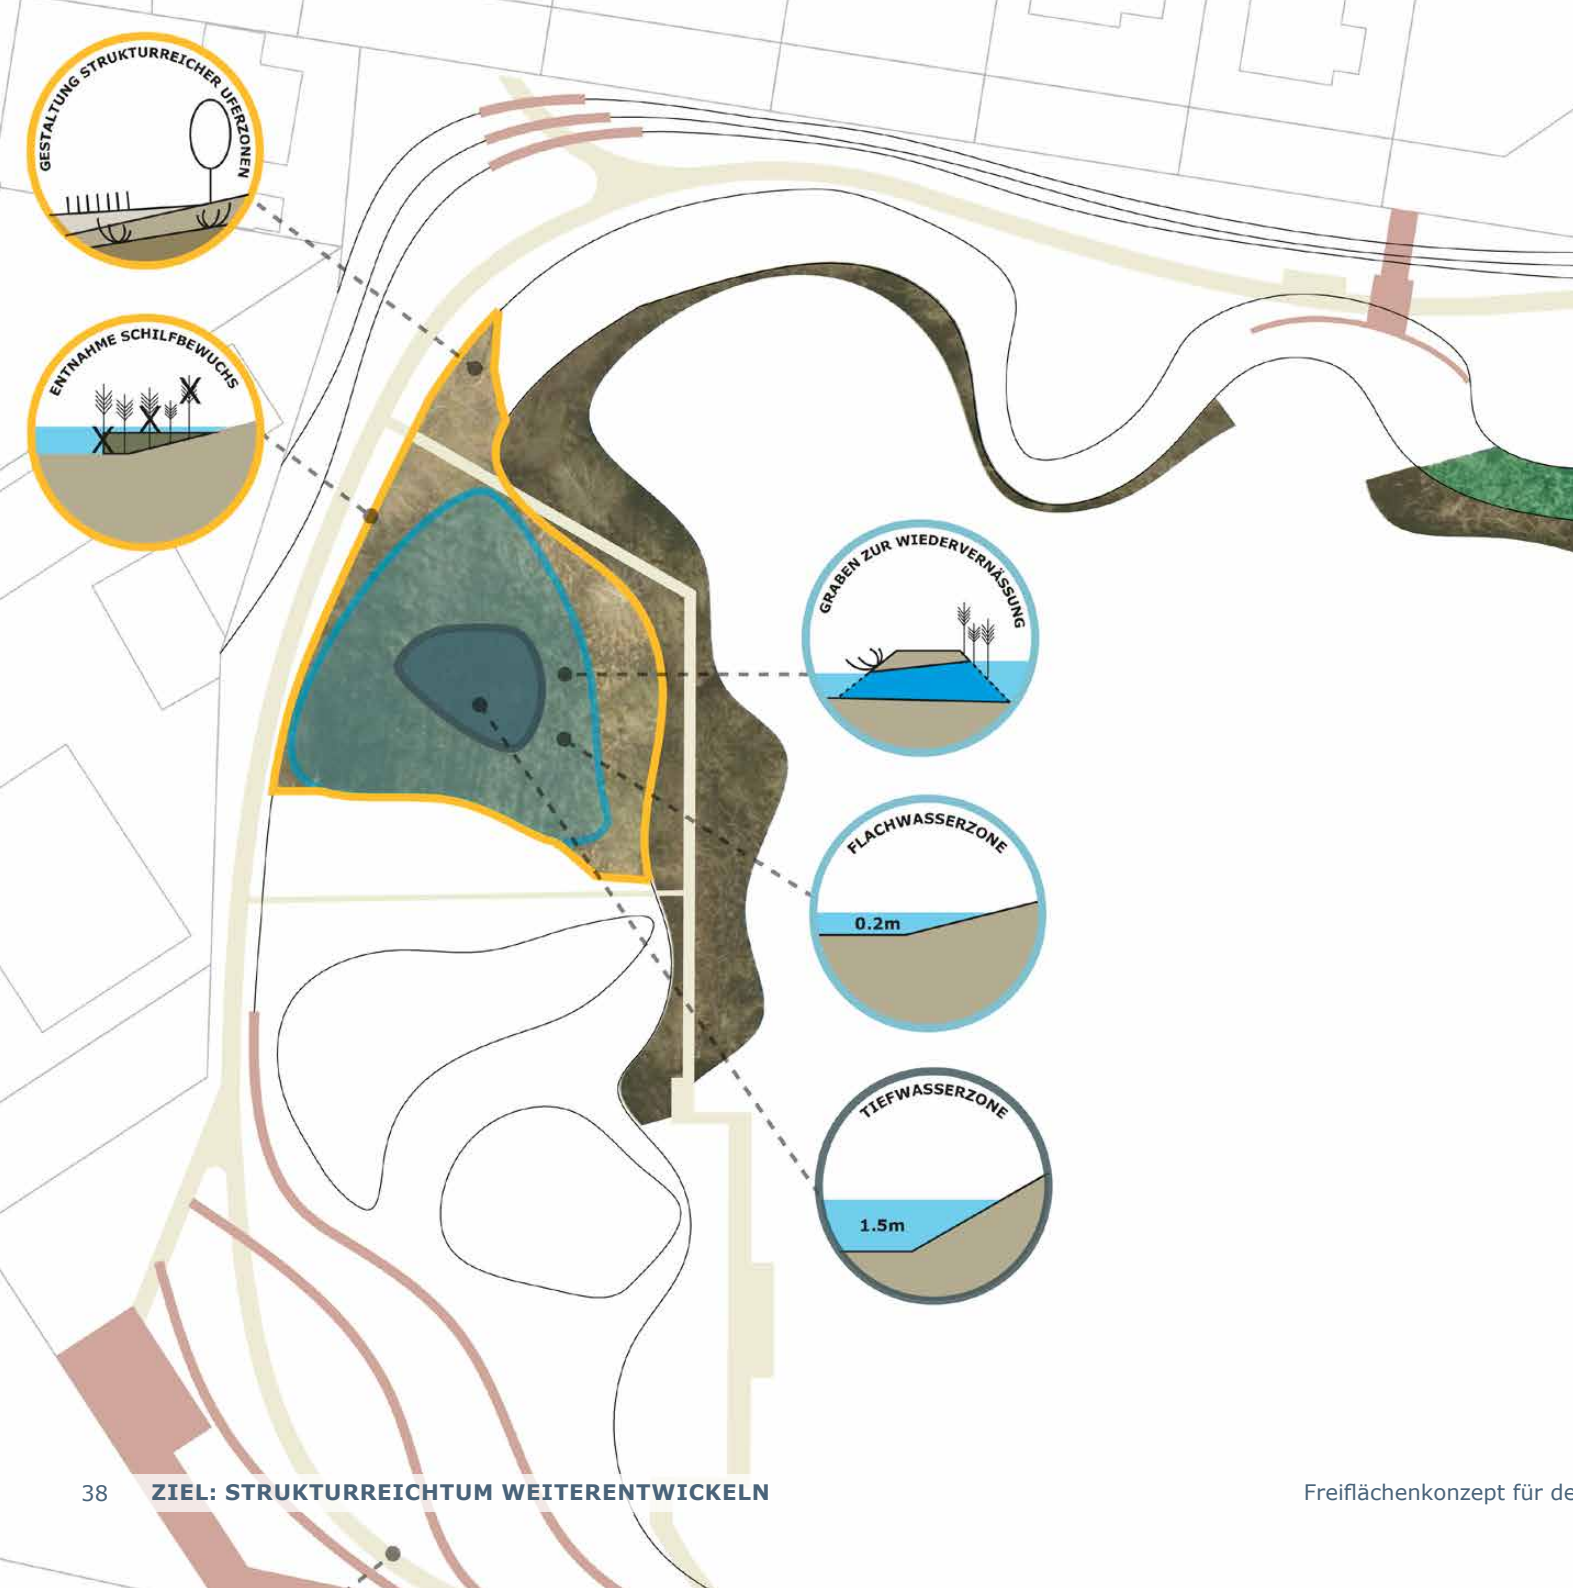
**SCHILF AUF DEN
STOCK SETZEN**

**SCHILFBALLEN
HERAUSNEHMEN**

**SCHILFGÜRTEL
STÄRKEN**

Nach der Umsetzung des Schilfbestandes soll eine Wiedervernässung des westlichen Bereiches vorgenommen werden. Ein noch bestehendes Tonrohr deutet auf einen verloren gegangenen Wasseraustausch zwischen den Feuchtgebieten und dem Börnersee hin. Dieser soll wiederhergestellt werden. Das Rohr soll herausgenommen und durch einen Graben ersetzt werden.
