**Freiflächenkonzept
Börnersee Borgsdorf**

Gesamtbearbeitungszeitraum 2015/16
Stand: Januar 2017

Auftraggeber:
Stadtverwaltung Hohen Neuendorf
FD Stadtplanung
Oranienburger Str. 2
16540 Hohen Neuendorf

Auftragnehmer:
gruppe F Landschaftsarchitekten
info@gruppef.com
Gneisenaustraße 41
10961 Berlin

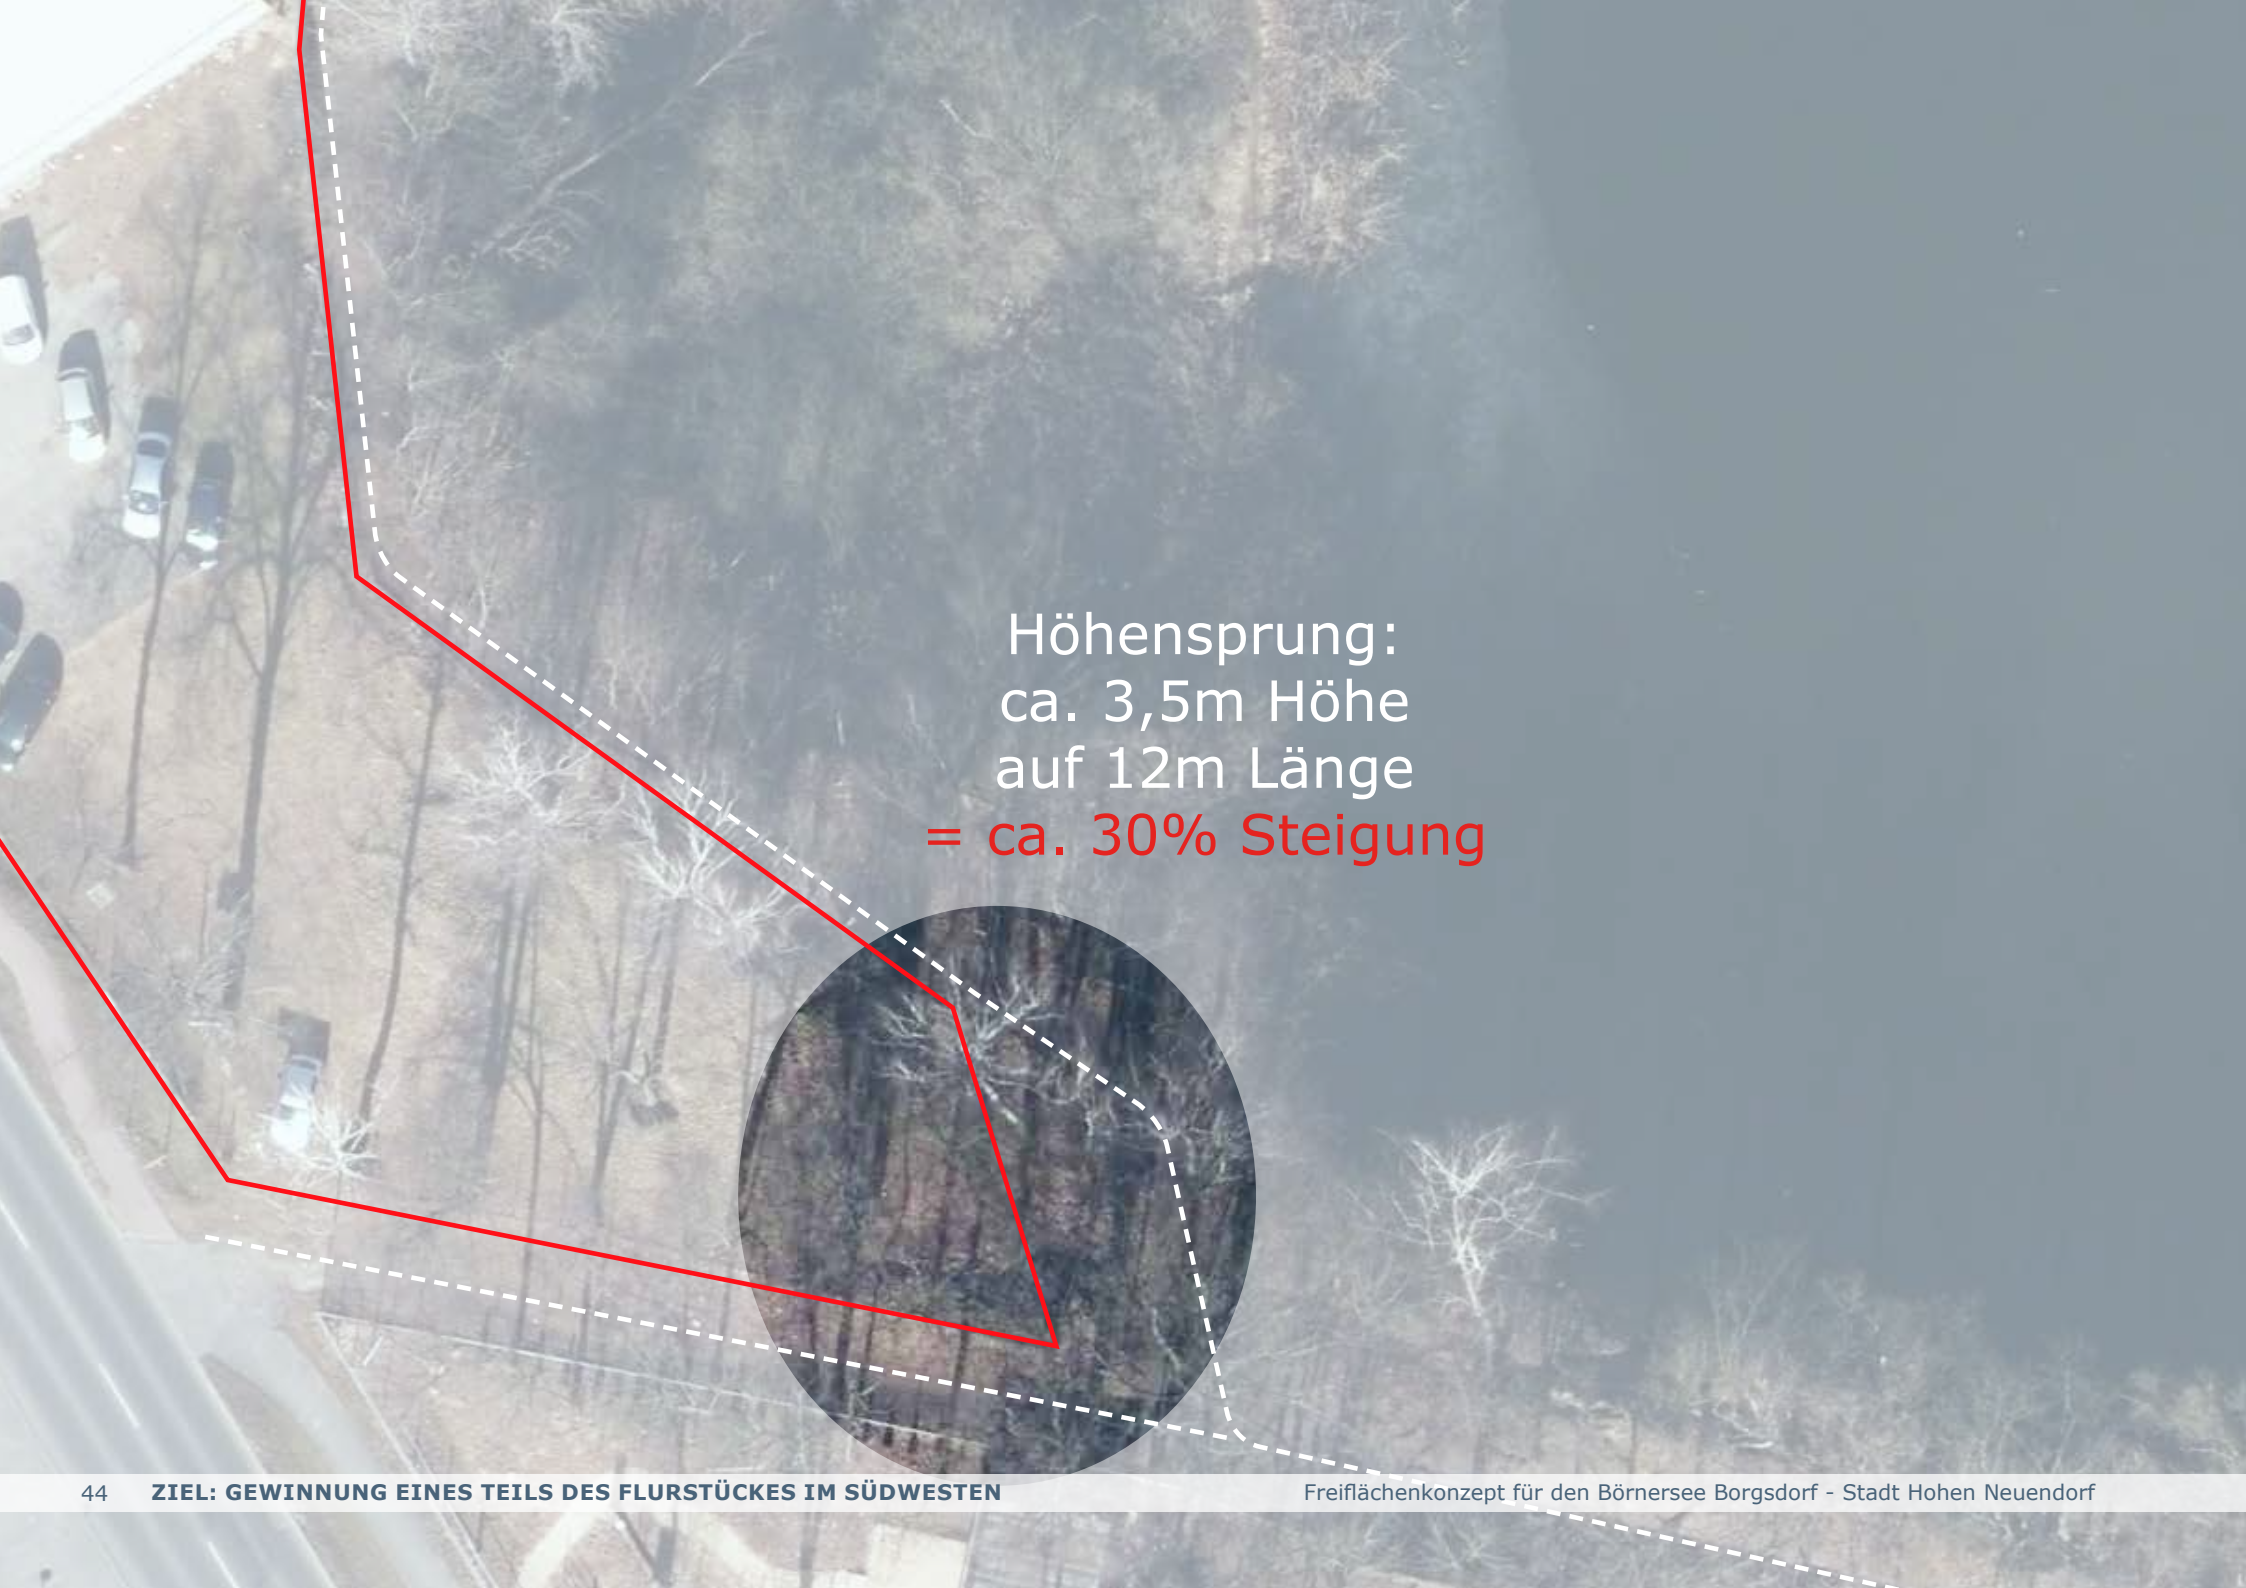
Höhensprung:
ca. 3,5m Höhe
auf 12m Länge
= ca. 30% Steigung

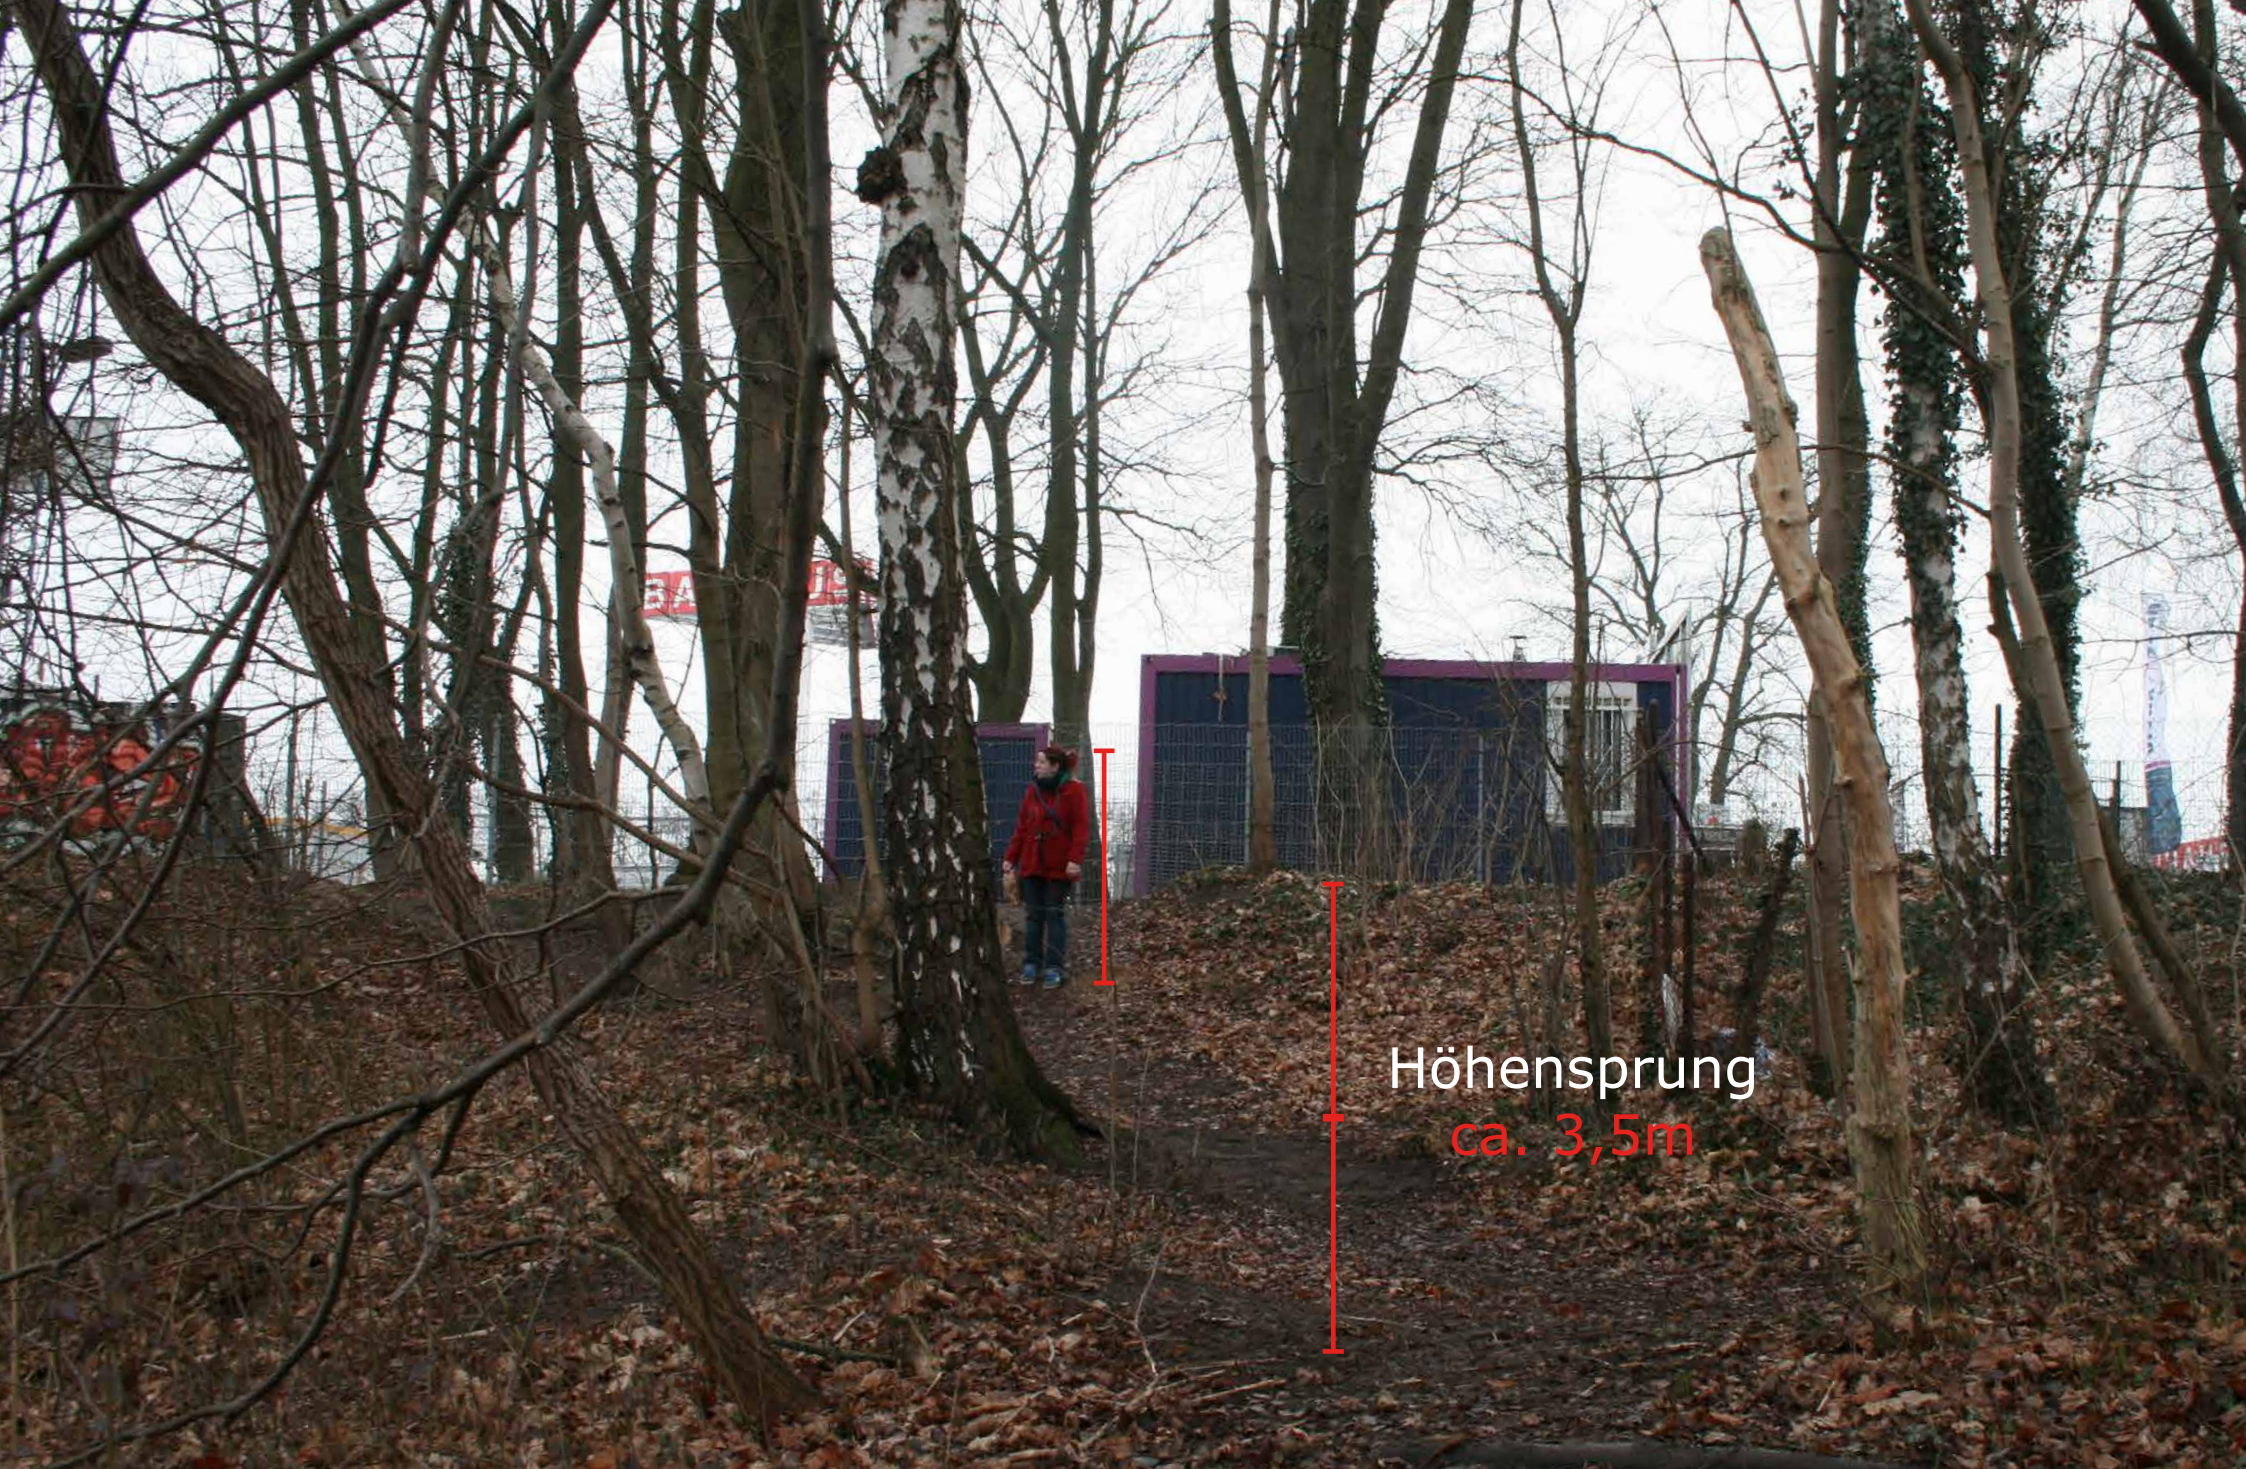
Höhensprung
ca. 3,5m

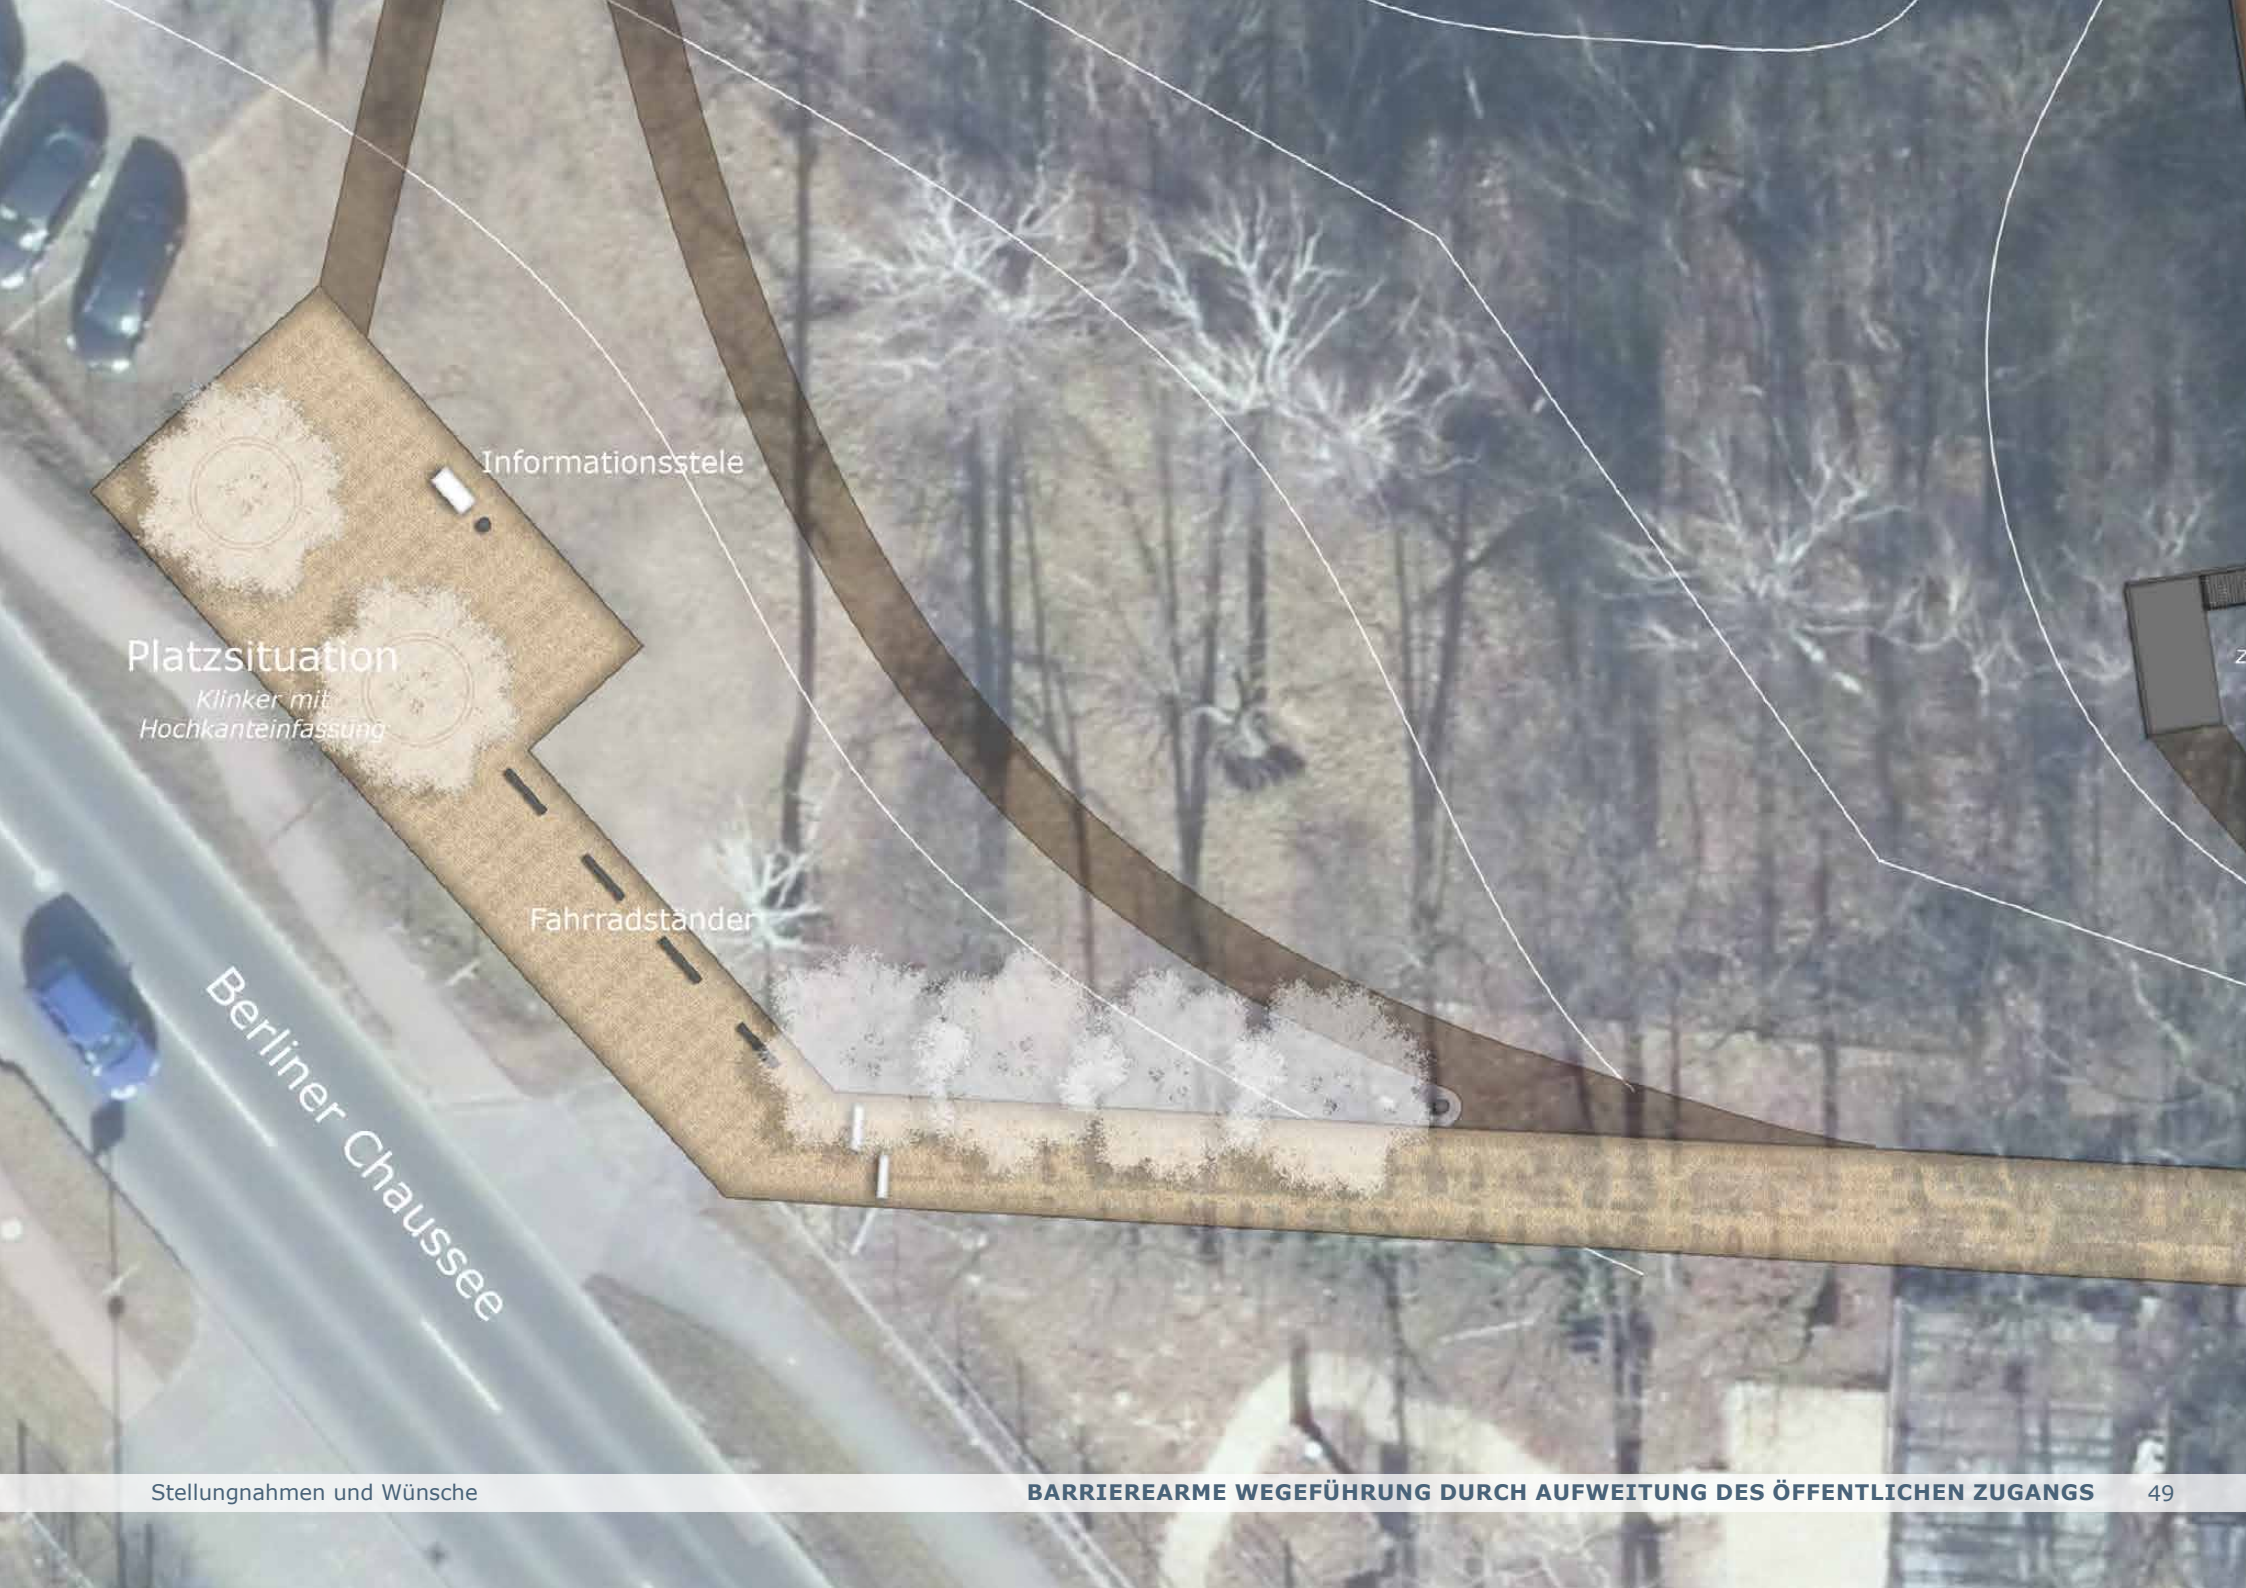
Informationsstele

Platzsituation

*Klinker mit
Hochkanteinfassung*

Fahrradständer

Berliner Chaussee
